# Sectores afectados en los Contratos de la Red Vial

22 de marzo de 2017

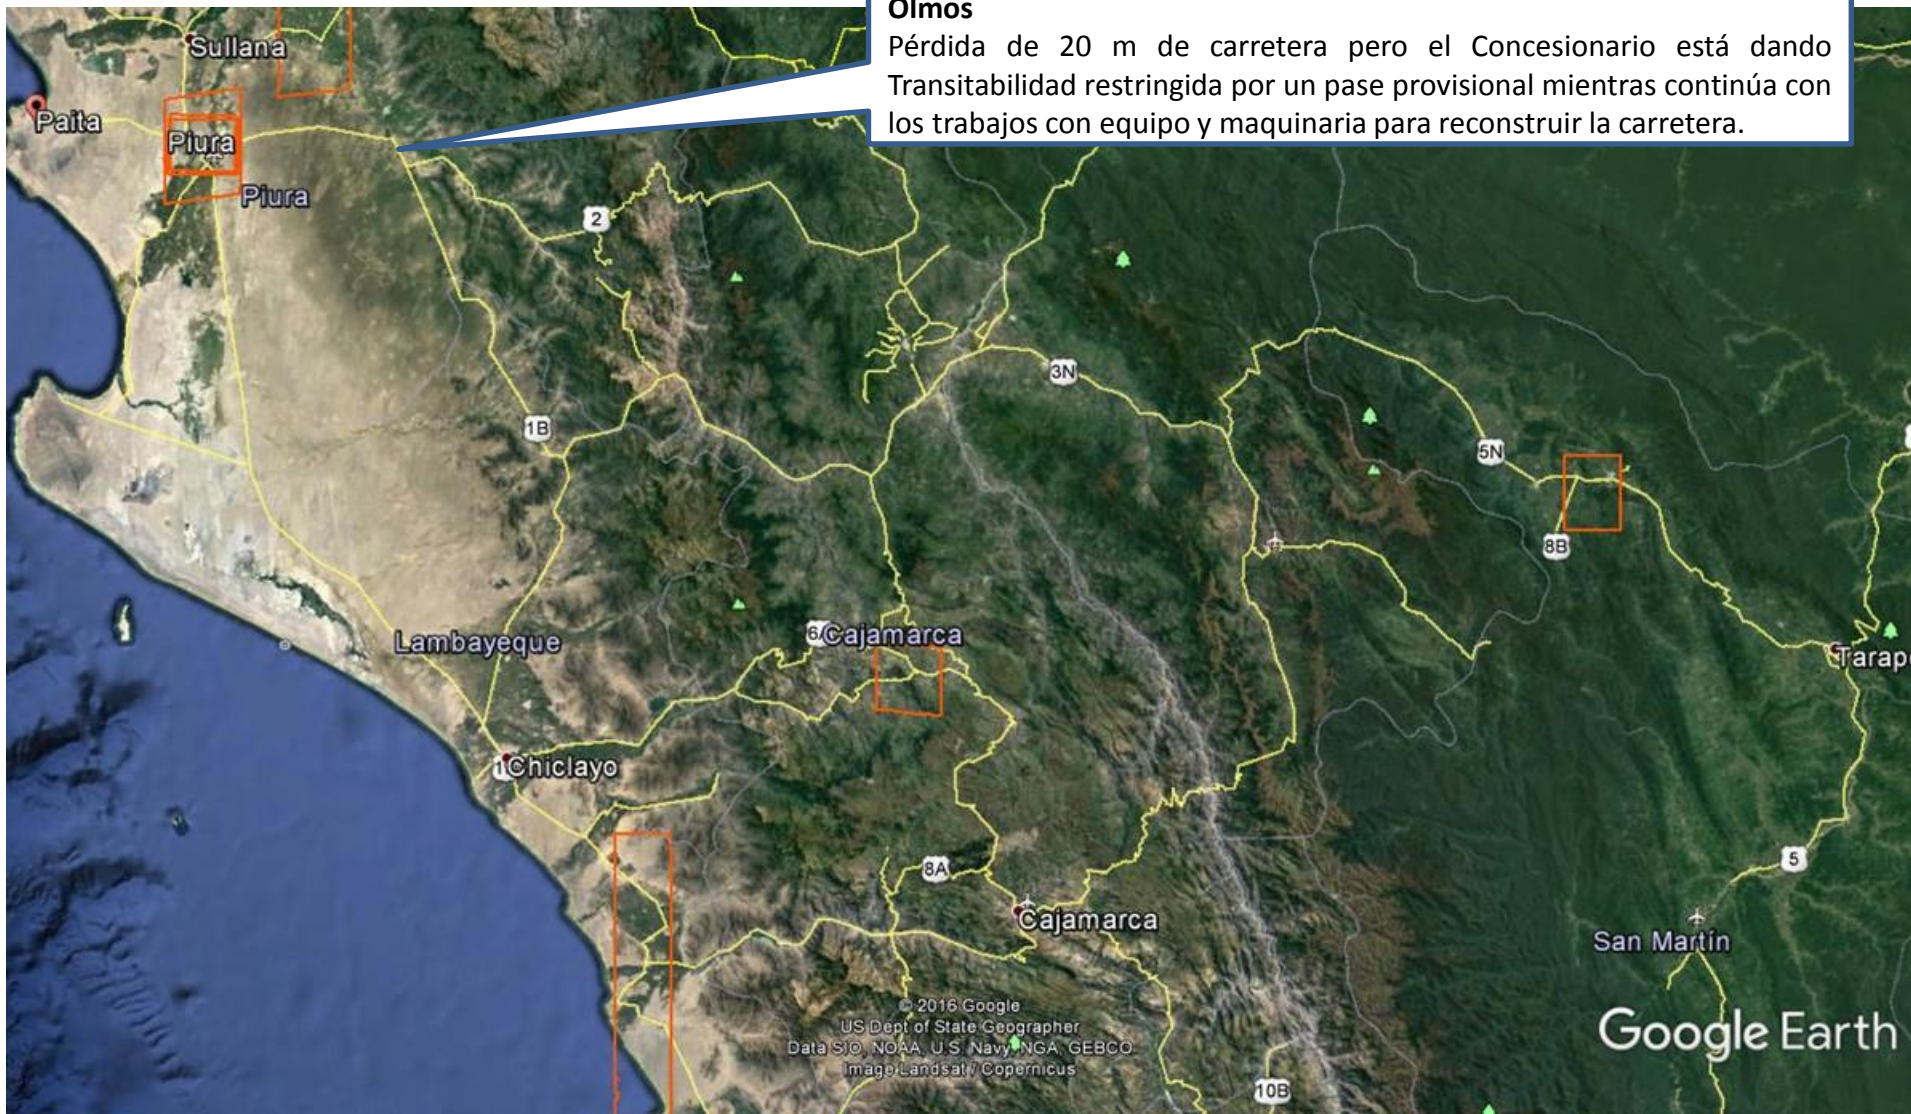
## Emergencia Vial entre Km 197+628 y 197+668 del Tramo Piura-Dv. Olmos

Pérdida de 20 m de carretera pero el Concesionario está dando Transitabilidad restringida por un pase provisional mientras continúa con los trabajos con equipo y maquinaria para reconstruir la carretera.

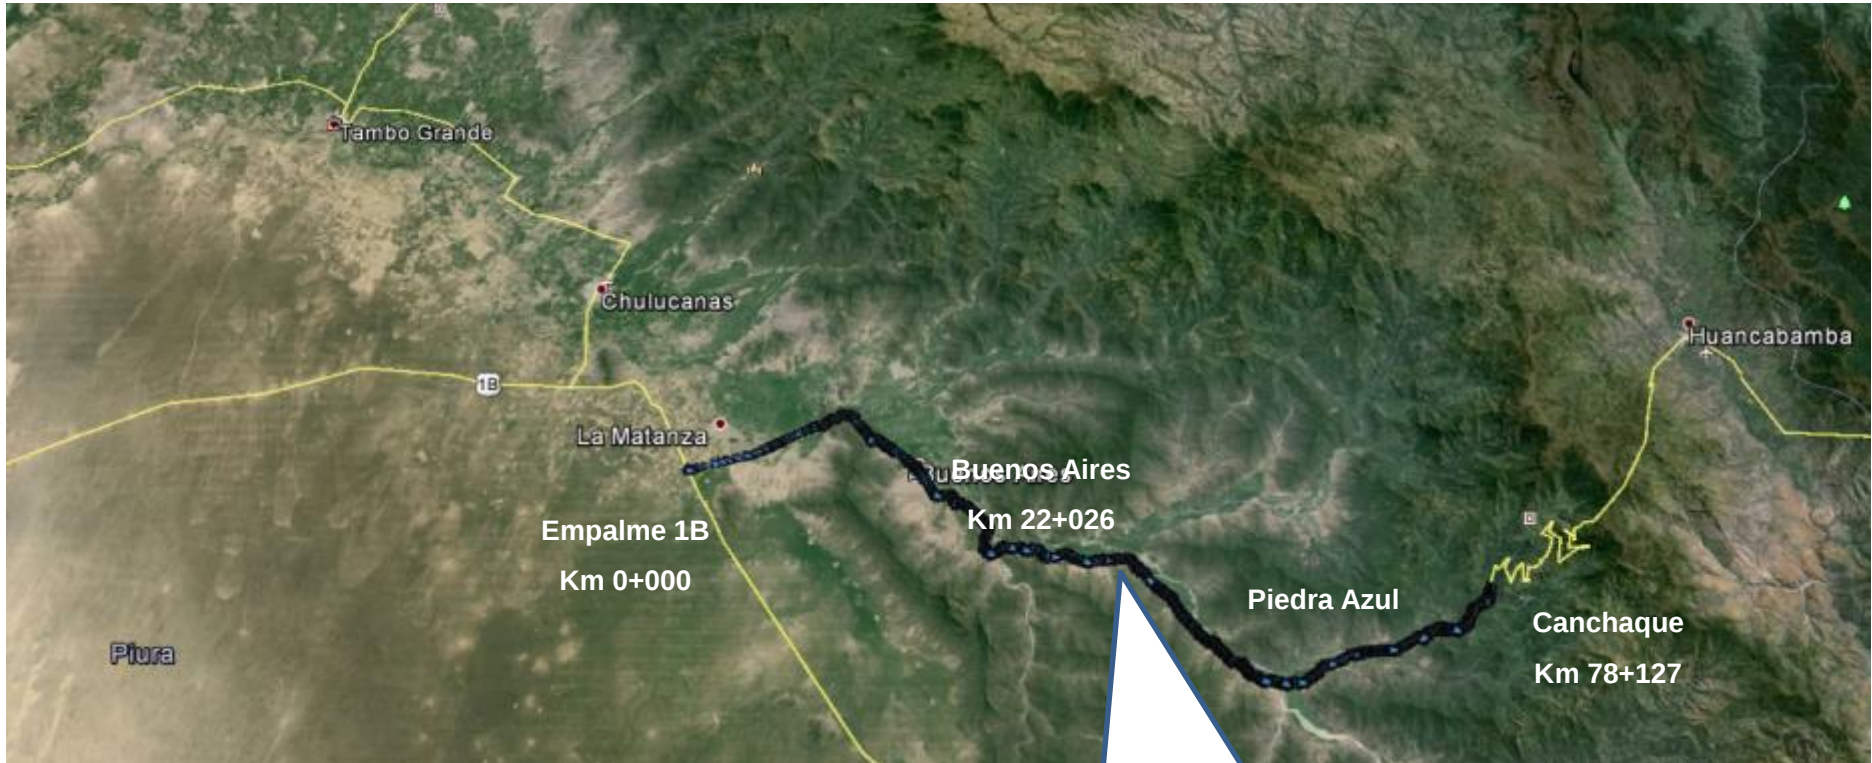
Se mantiene tránsito Interrumpido por crecida en badenes de Río Serrán (Km 53+300) y Quebrada Rio Seco (Km 29+800). El concesionario está a la espera que baje el nivel del río, a fin de dar transitabilidad con sus equipos y maquinaria

A la fecha se da apoyo conjuntamente entre el Concesionario y la Policía Nacional con señalización y vigías.

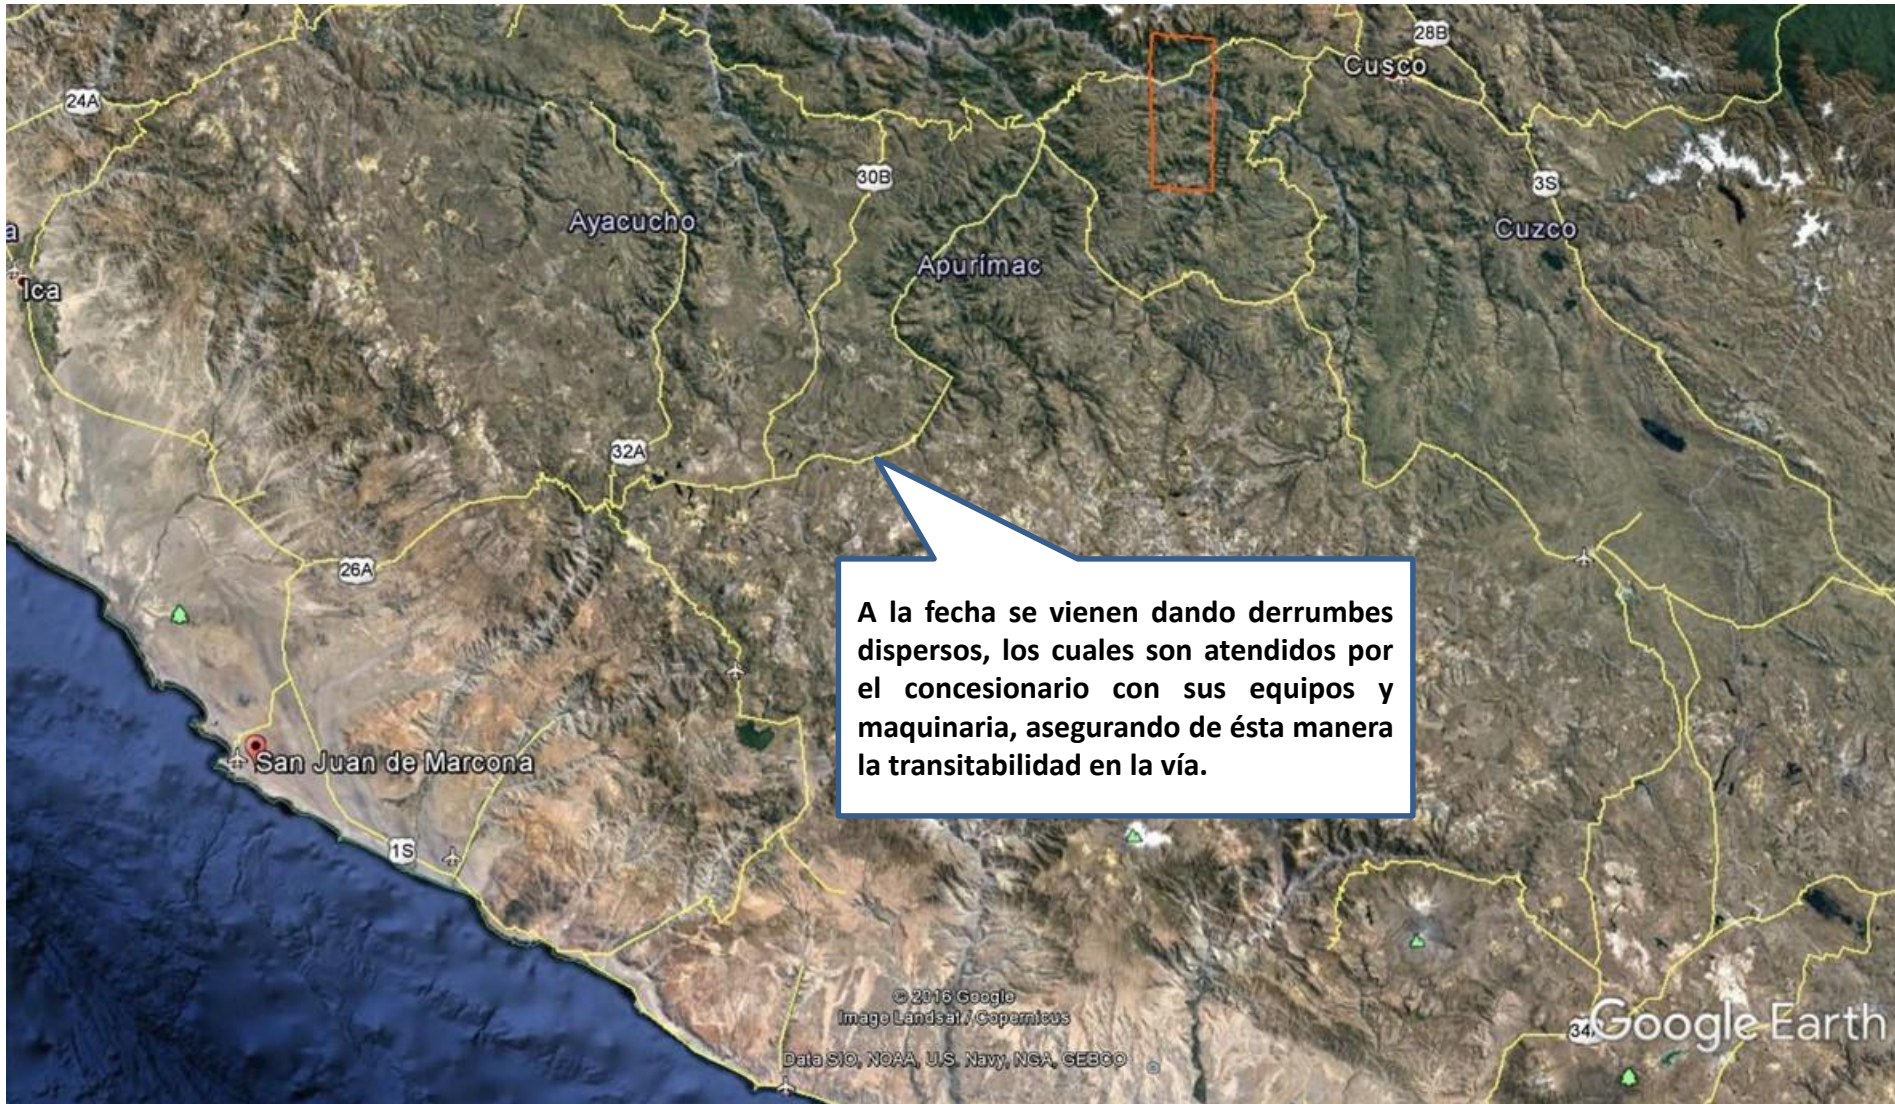
A la fecha se vienen dando derrumbes dispersos, los cuales son atendidos por el concesionario con sus equipos y maquinaria, asegurando de ésta manera la transitabilidad en la vía.

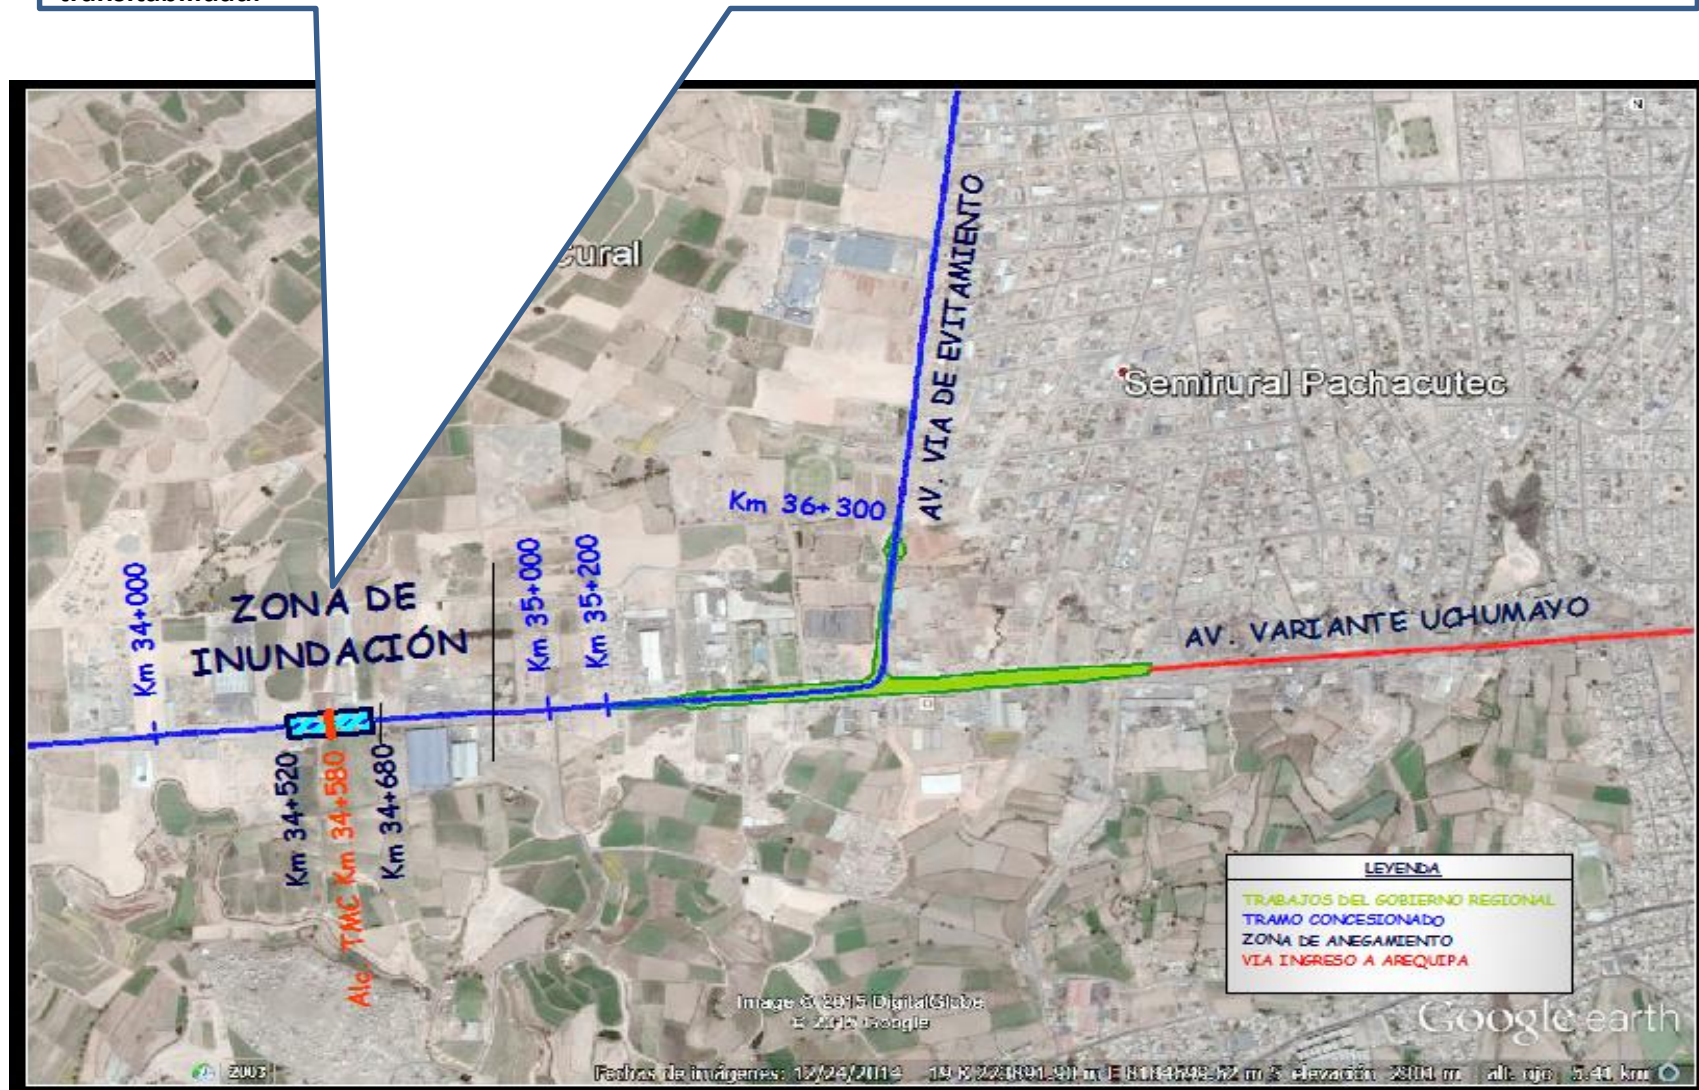
Evento de emergencia – inundación de la calzada en el sector ubicado entre el Km. 34+200 y 34+500 del sector 3 (Desvío Arequipa- Yura).

El concesionario viene atendiendo la emergencia a través de camiones cisterna y excavadoras. A la fecha se tiene transitabilidad.

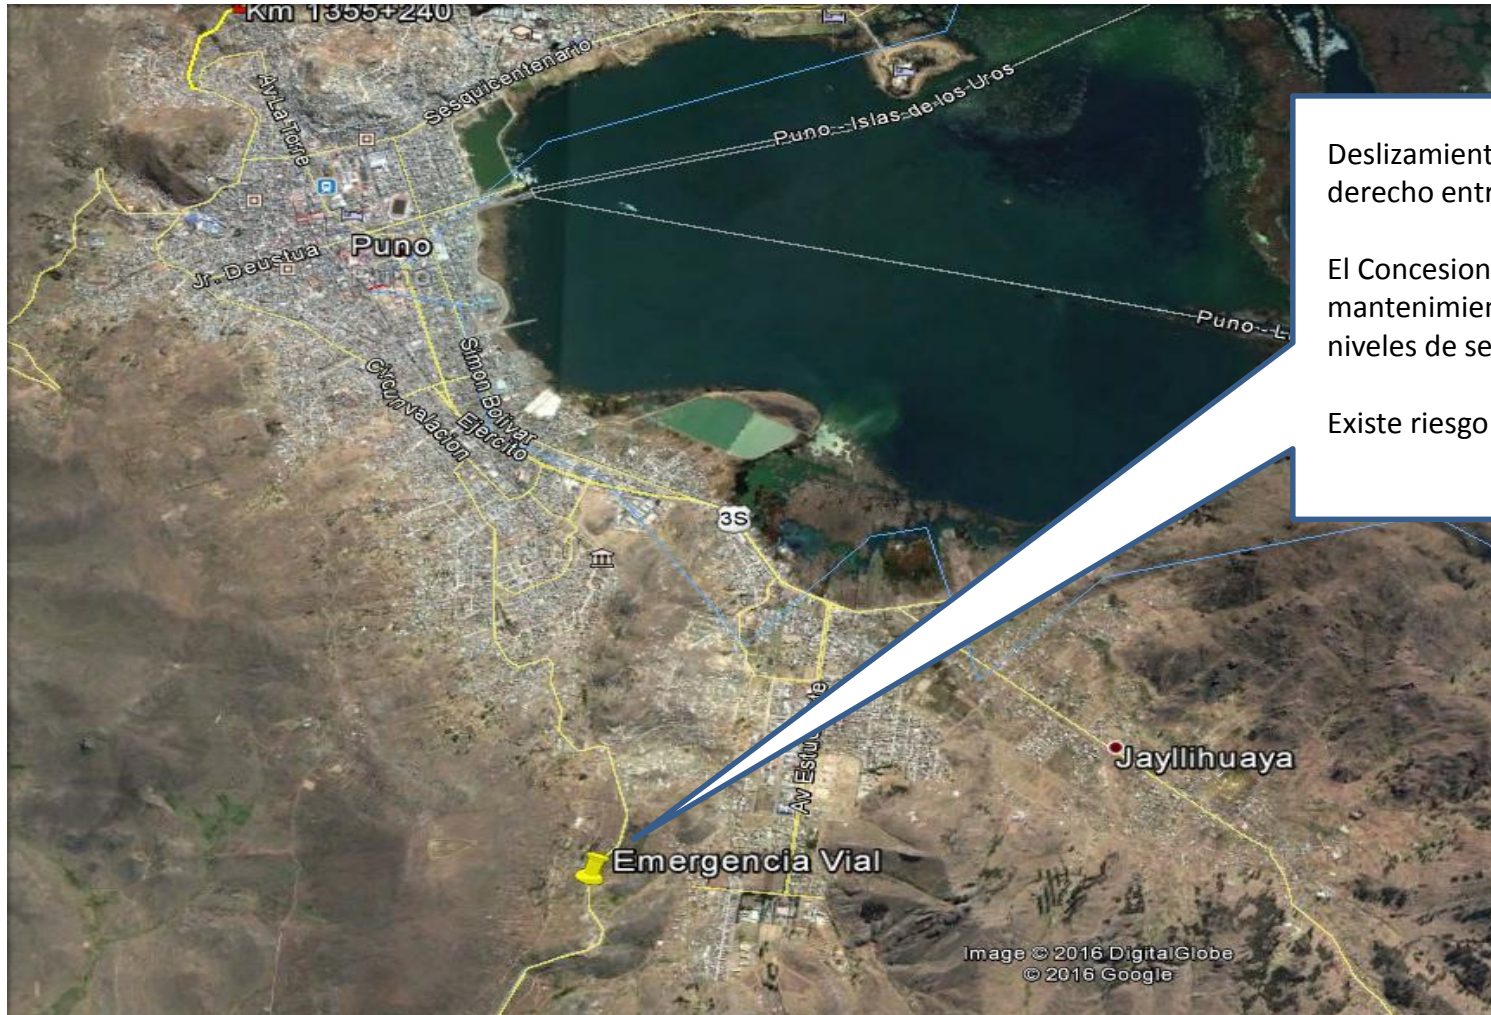
Deslizamiento del talud superior lateral derecho entre el Km 3+880 al Km 3+925.

Existe riesgo de deslizamiento futuro.

El Concesionario efectuó trabajos de mantenimiento de emergencia. Se recuperó niveles de servicio.

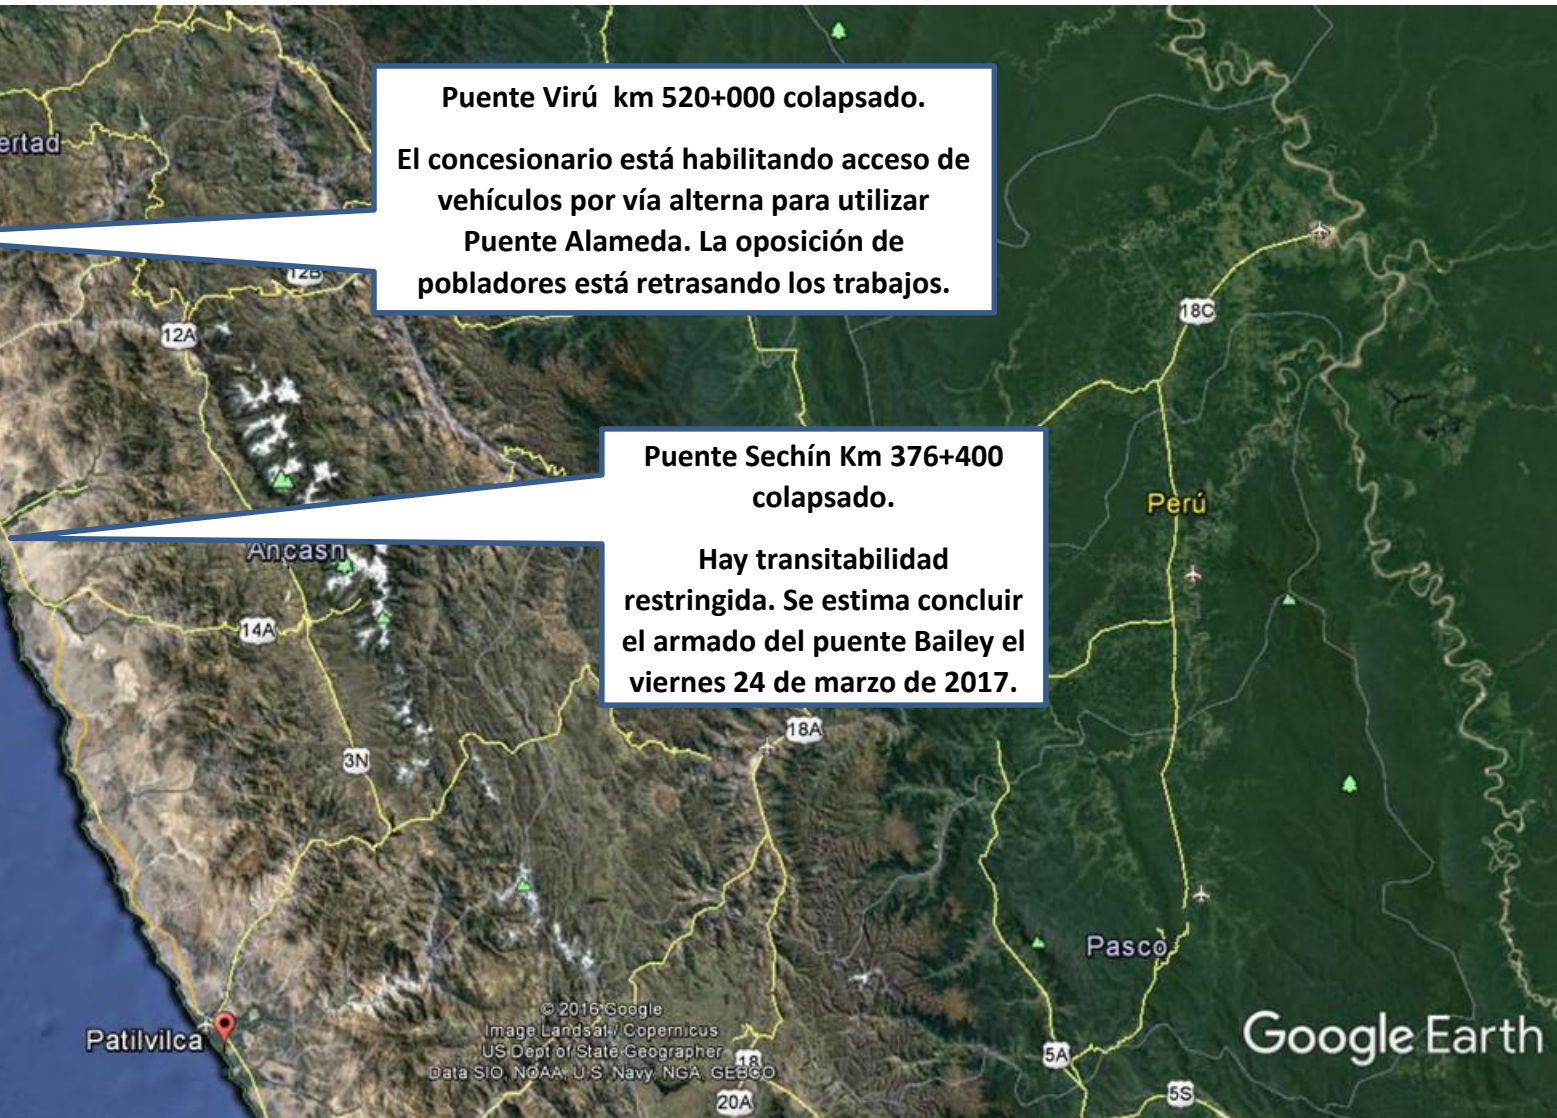
**Alcantarilla sector  
Coishco km 443+000  
colapsado.**

**Puente Virú km 520+000 colapsado.**  
El concesionario está habilitando acceso de  
vehículos por vía alterna para utilizar  
Puente Alameda. La oposición de  
pobladores está retrasando los trabajos.

**Puente Sechín Km 376+400  
colapsado.**

El concesionario está  
instalando batería de  
nuevas alcantarillas y  
el pase vehicular se  
reestablecerá a las  
16.00 horas de hoy  
**22/03/17.**

Hay transitabilidad  
restringida. Se estima concluir  
el armado del puente Bailey el  
viernes 24 de marzo de 2017.

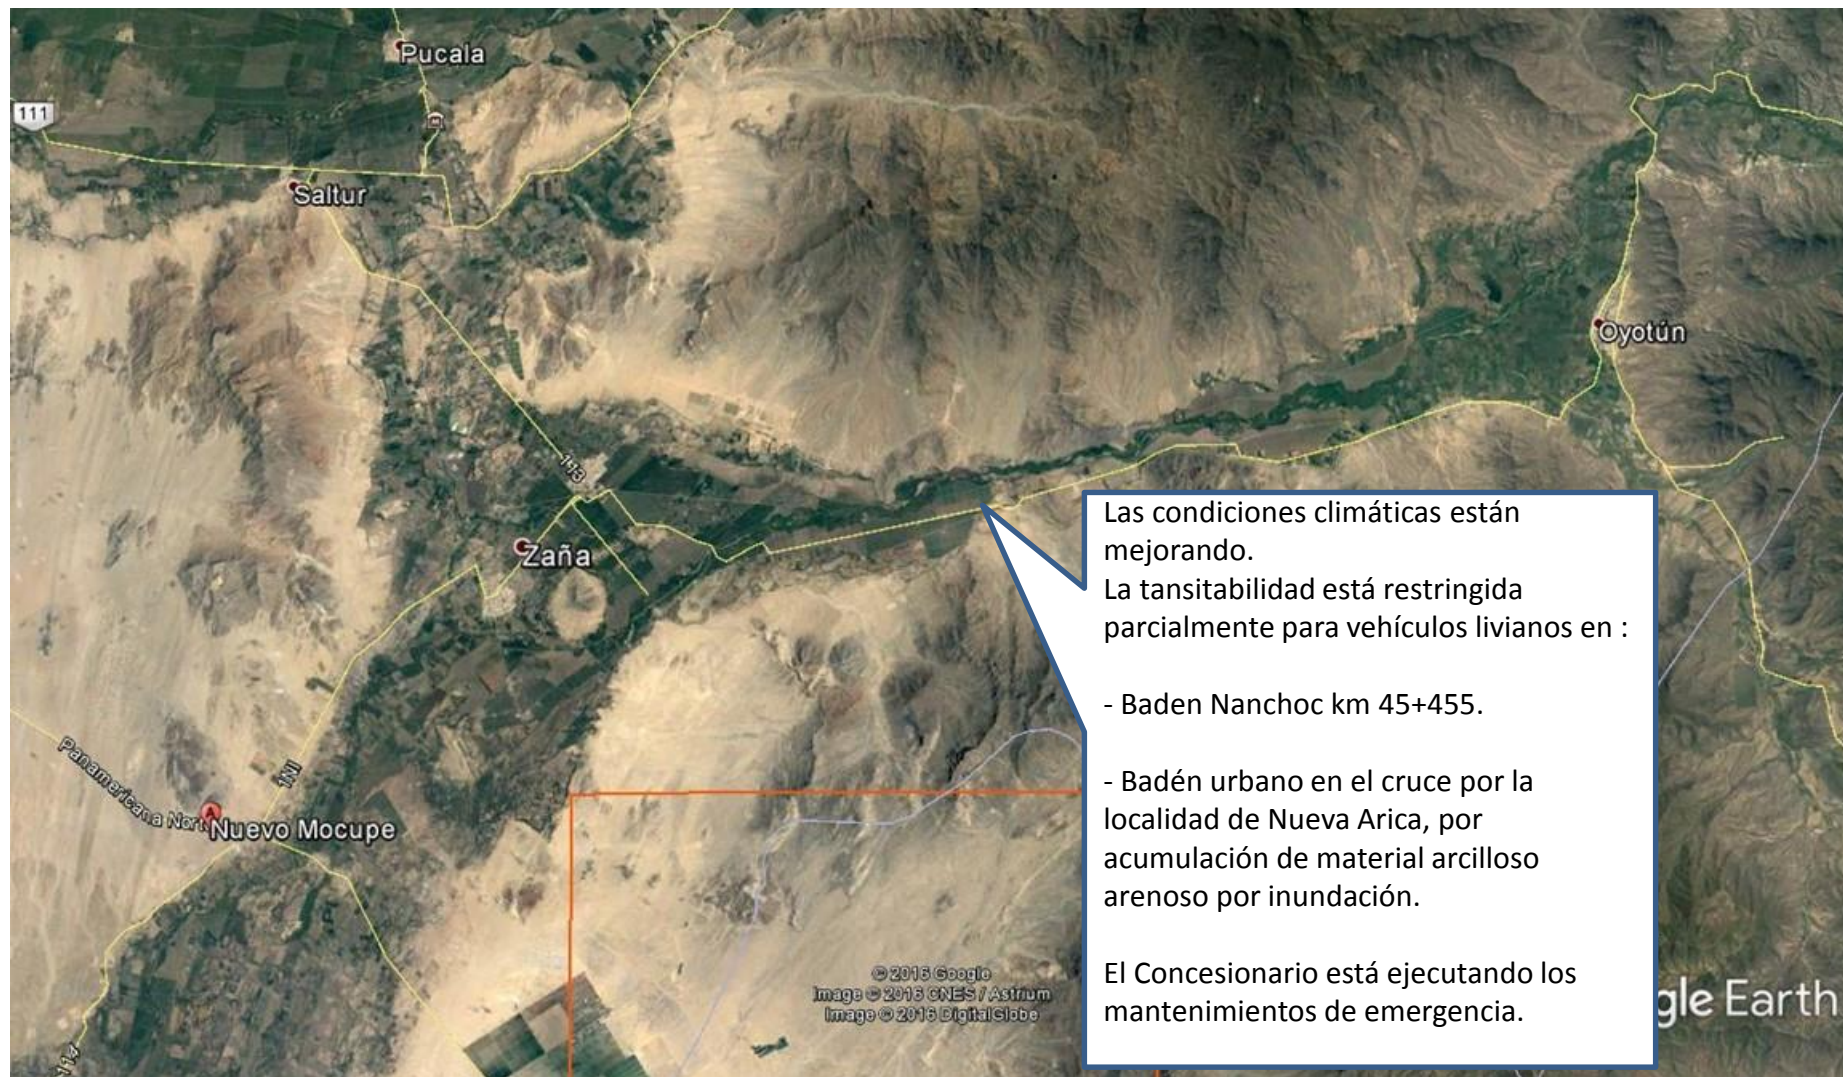
Las condiciones climáticas están mejorando.  
La tansitabilidad está restringida parcialmente para vehículos livianos en :

- Baden Nanchoc km 45+455.
- Badén urbano en el cruce por la localidad de Nueva Arica, por acumulación de material arcilloso arenoso por inundación.

El Concesionario está ejecutando los mantenimientos de emergencia.

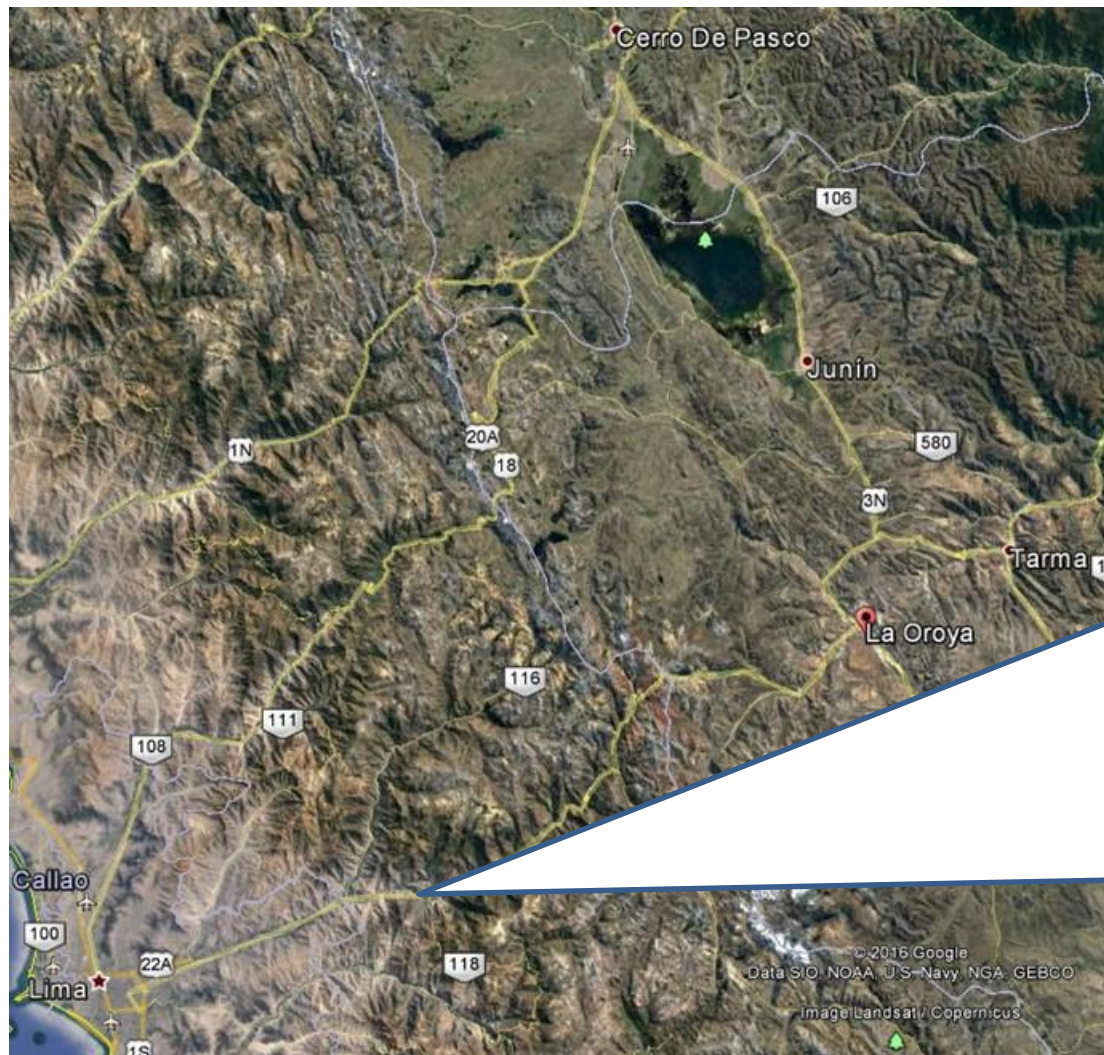
En el sector comprendido entre el km 41 y el km 71, han ocurrido deslizamientos de piedras, rocas y lodos y derrumbes con mayor recurrencia. El concesionario ha intervenido para restituir la transitabilidad parcial al cabo de 3 o 4 horas de ocurrido el evento.

Para ejecutar trabajos en algunos puntos con el objetivo de mejorar la transitabilidad: por cada media hora de cierre de tráfico, se da pase vehicular por 10 minutos para cada sentido, aproximadamente, según corresponda.

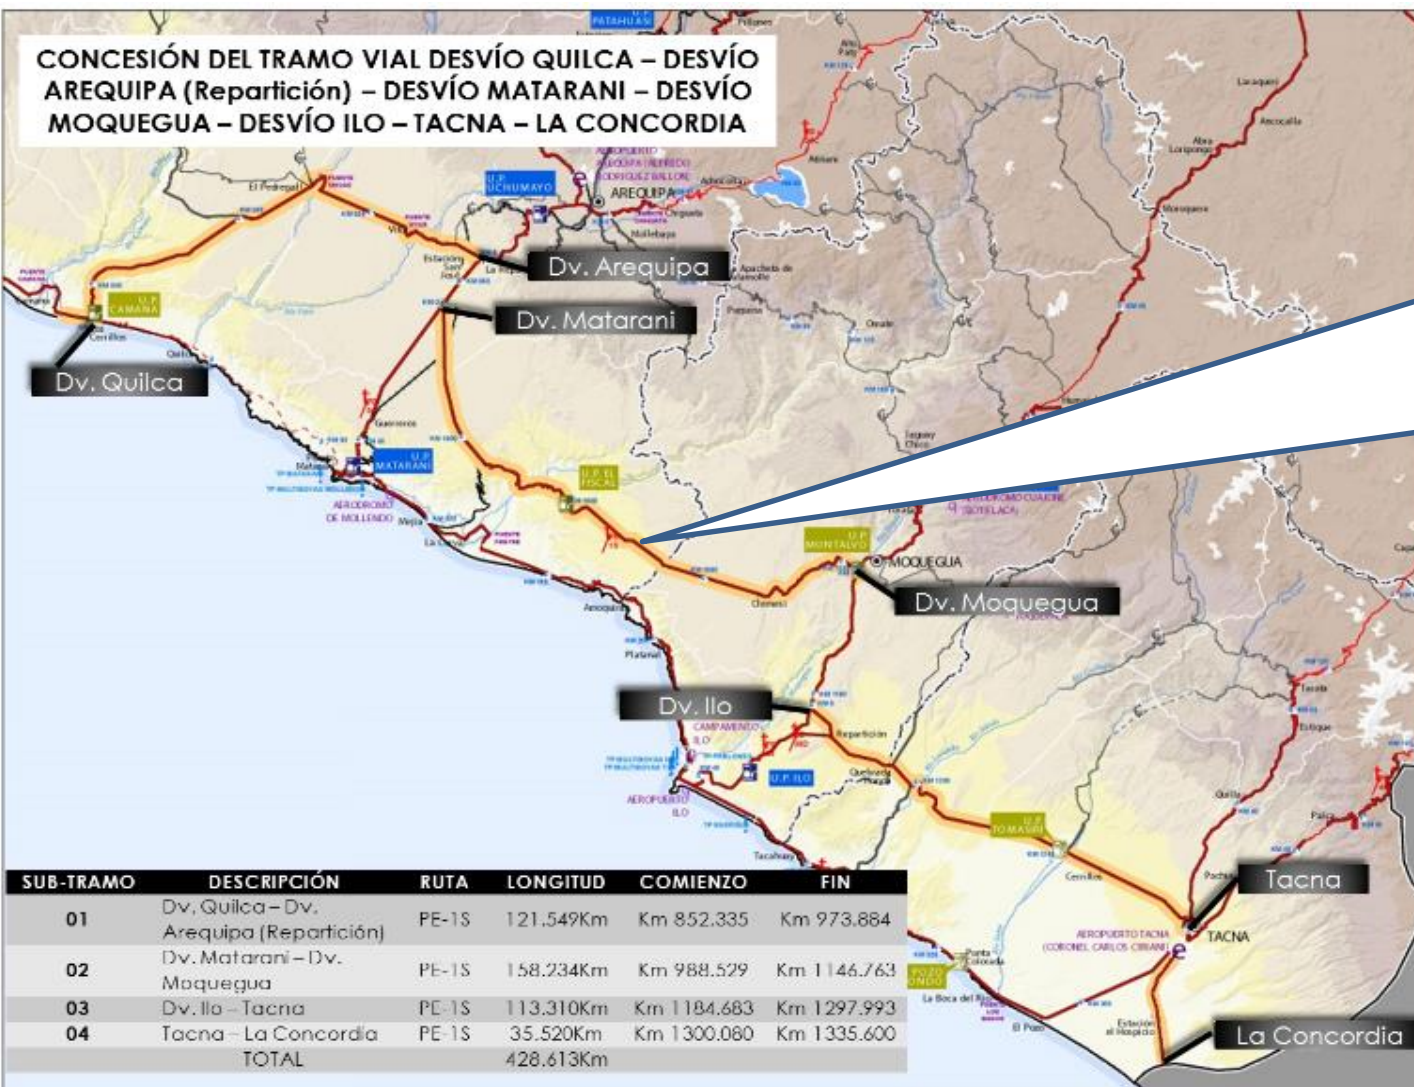
A la fecha la transitabilidad es normal por la vía, teniéndose solamente el problema del desmoramiento del talud en la zona de Siguan, con una potencial pérdida de la plataforma, por efecto de un problema de índole geológico. Ya se tiene aprobado el trazo de la vía provisional alterna, está pendiente la culminación de la liberación de los terrenos necesarios por parte del Concedente.

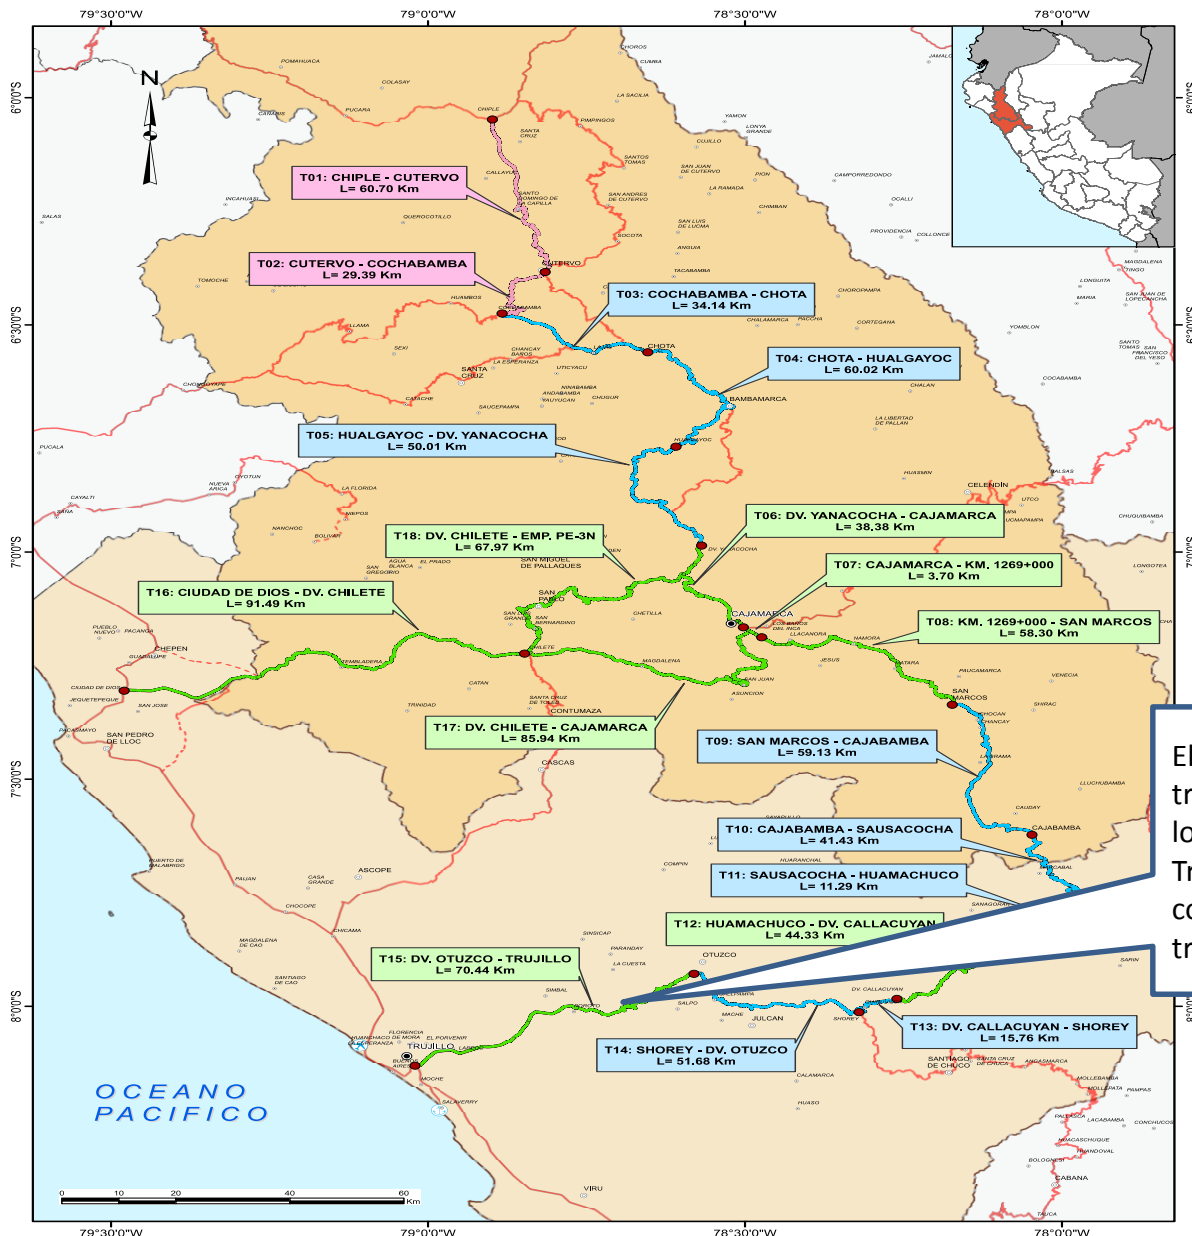
El Concesionario ha logrado dar transitabilidad restringida entre los Km. 30 y Km 50 del tramo Trujillo- Dv. Otuzco. No obstante continúa con los trabajos para dar transitabilidad total.
