# Sectores afectados en los Contratos de la Red Vial

22 de marzo de 2017

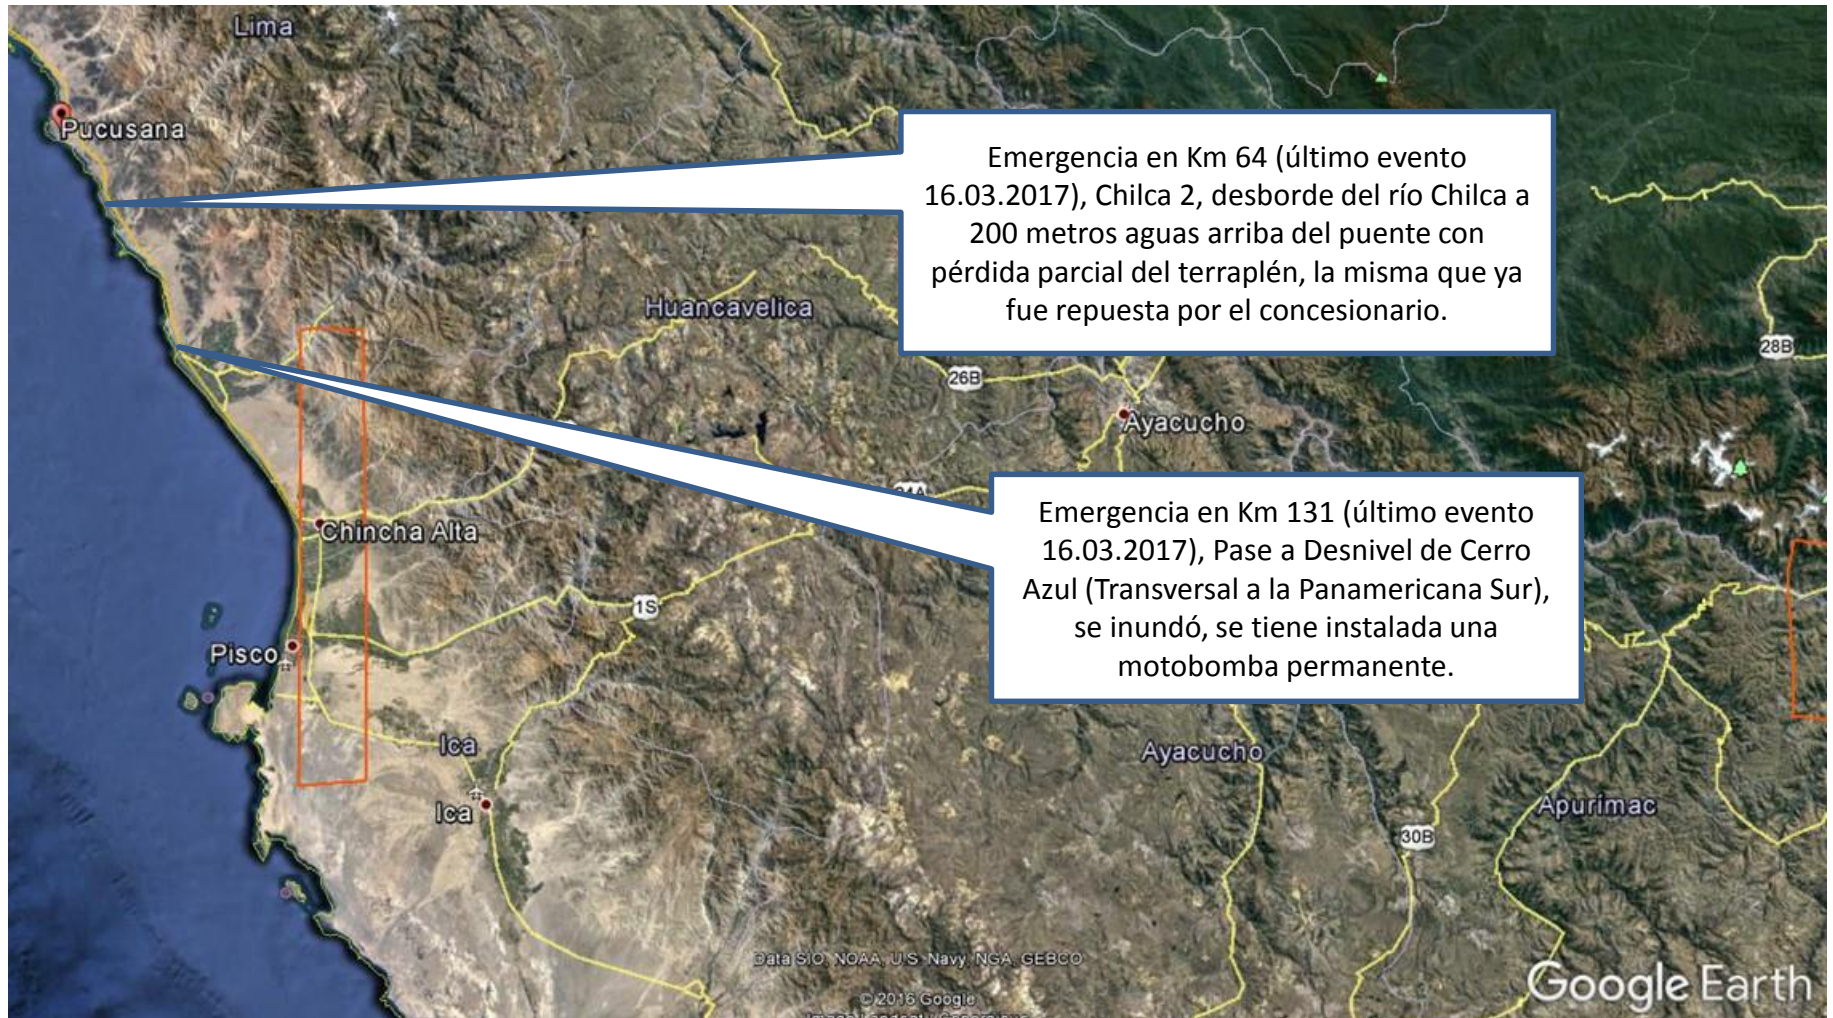
# Red Vial 06: Pucusana - Cerro Azul - Ica

**Se tiene transitabilidad en toda la vía Panamericana Sur a Cargo de COVIPERU (km. 58 al Km. 290).**

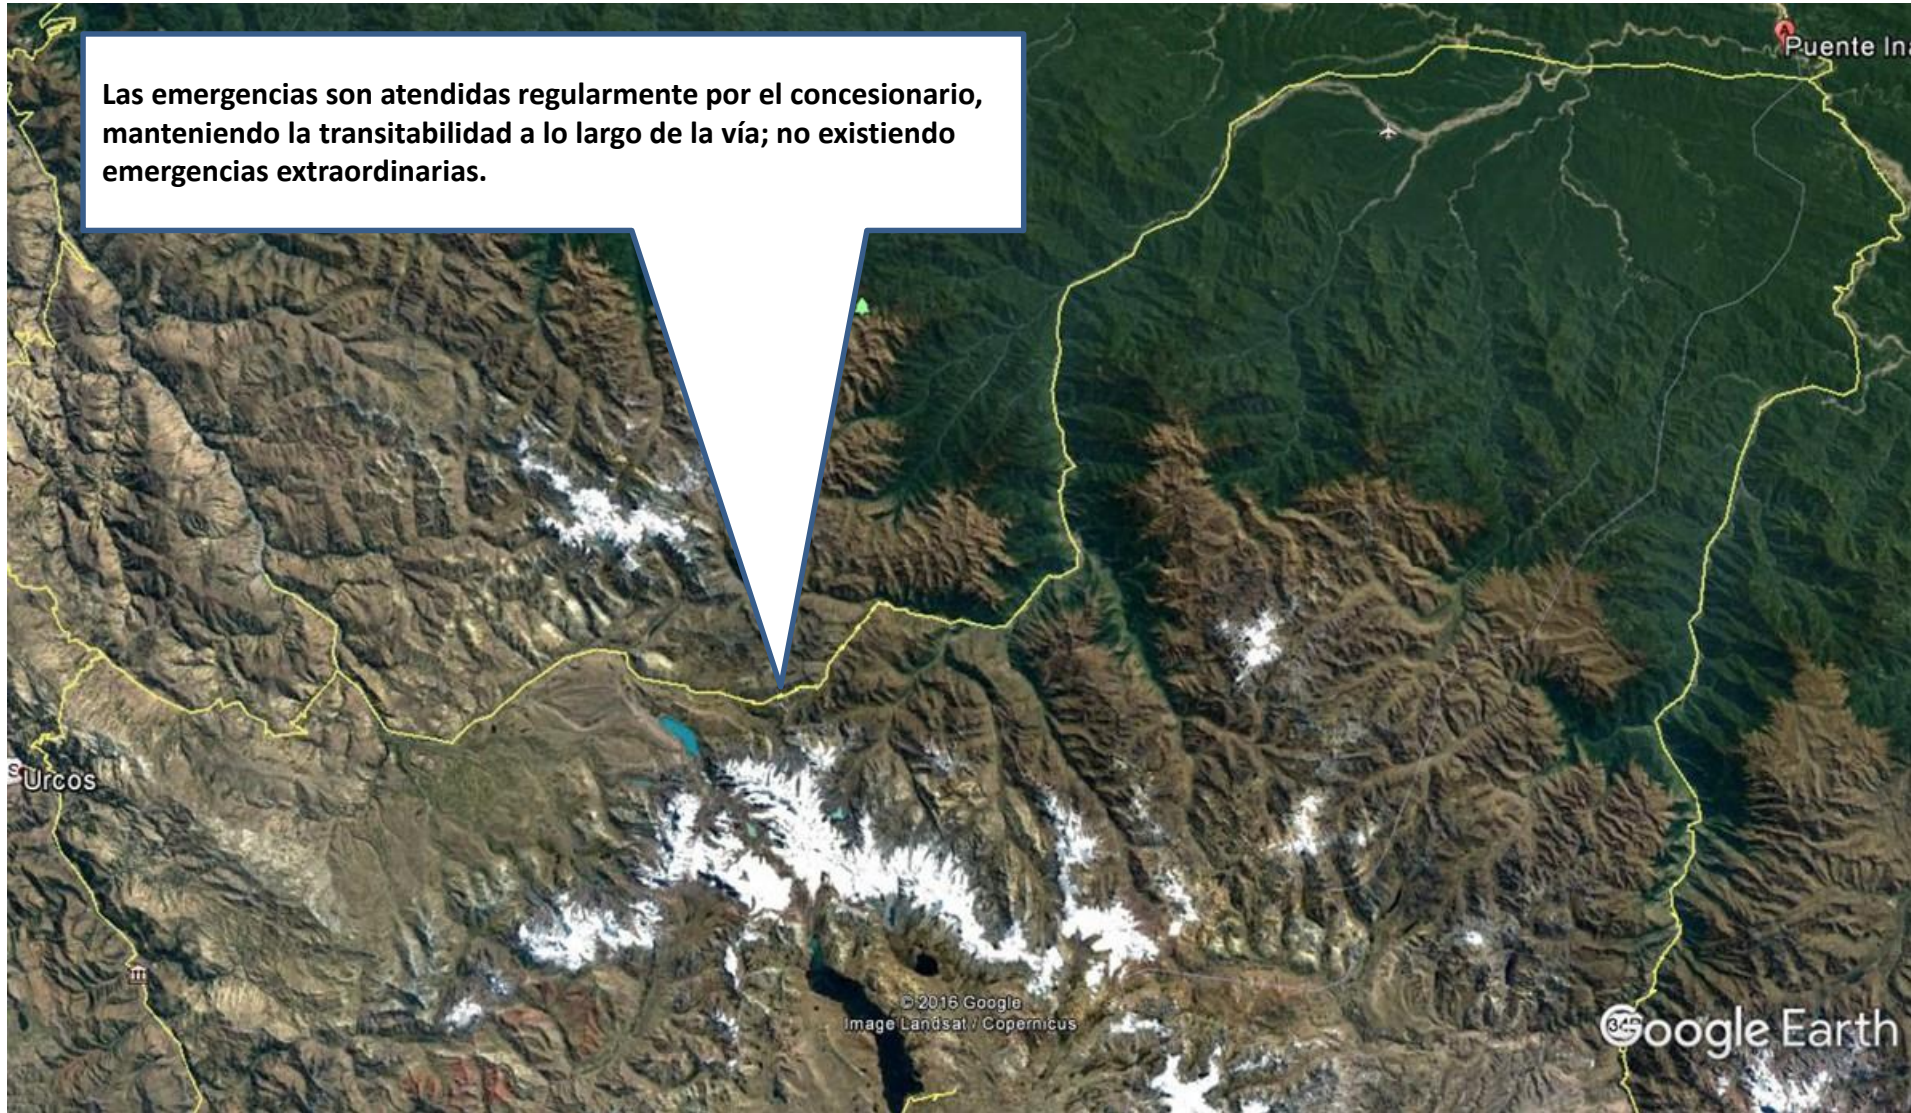
# IIRSA Sur, Tramo 2 : Urcos-Inambari

Las emergencias son atendidas regularmente por el concesionario, manteniendo la transitabilidad a lo largo de la vía; no existiendo emergencias extraordinarias.

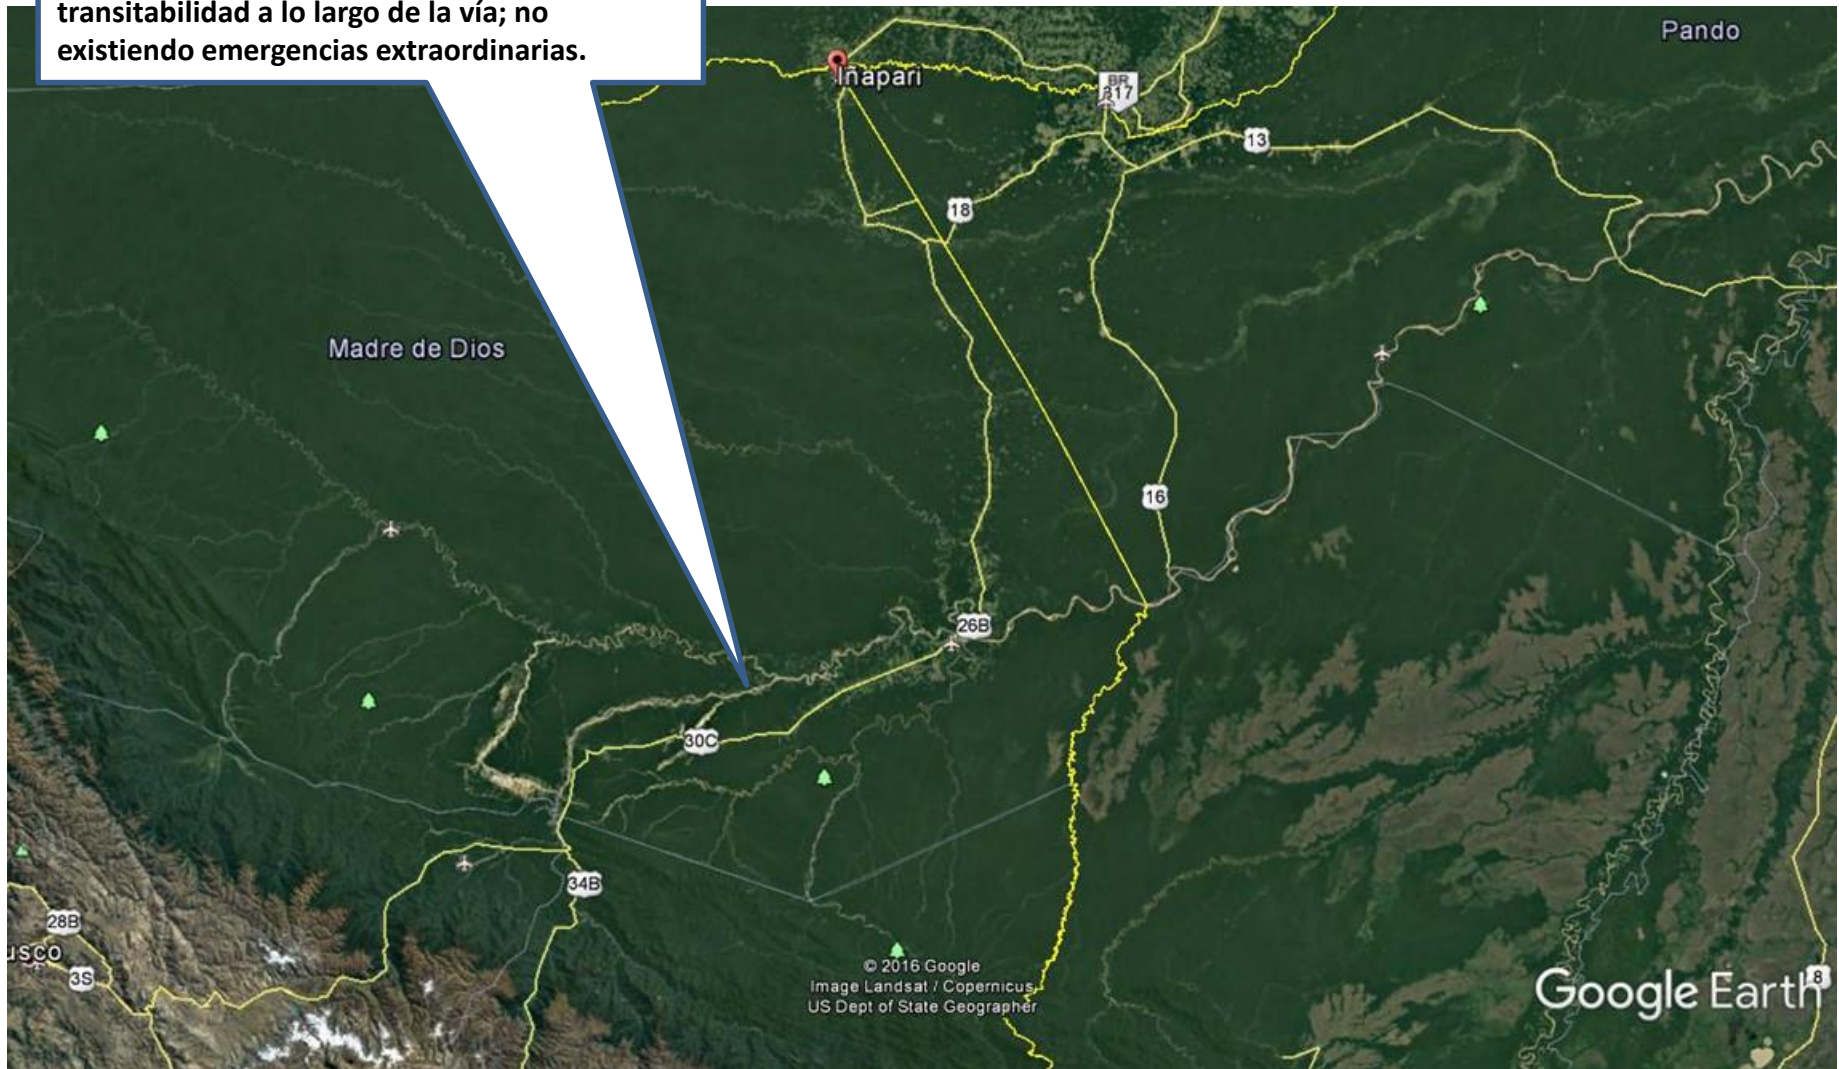
# IIRSA Sur, Tramo 3: Inambari-Iñapari

Las emergencias son atendidas regularmente por el concesionario, manteniendo la transitabilidad a lo largo de la vía; no existiendo emergencias extraordinarias.
